FUNDAÇÃO JOÃO PINHEIRO

PROJETO DE RESTAURAÇÃO E ADAPTAÇÃO PARA MUSEU DE ARTE SACRA DA MATRIZ DE SANTO ANTÔNIO DE PARACATU

1º volume

1º VOLUME - TEXTOS

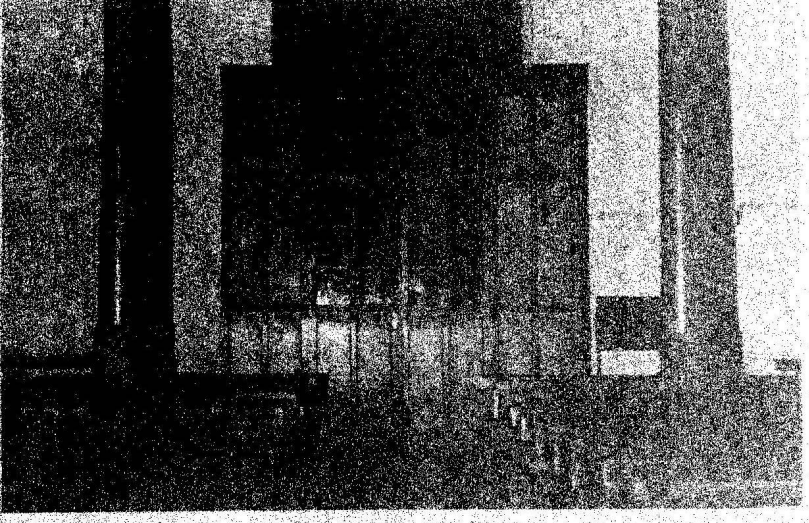
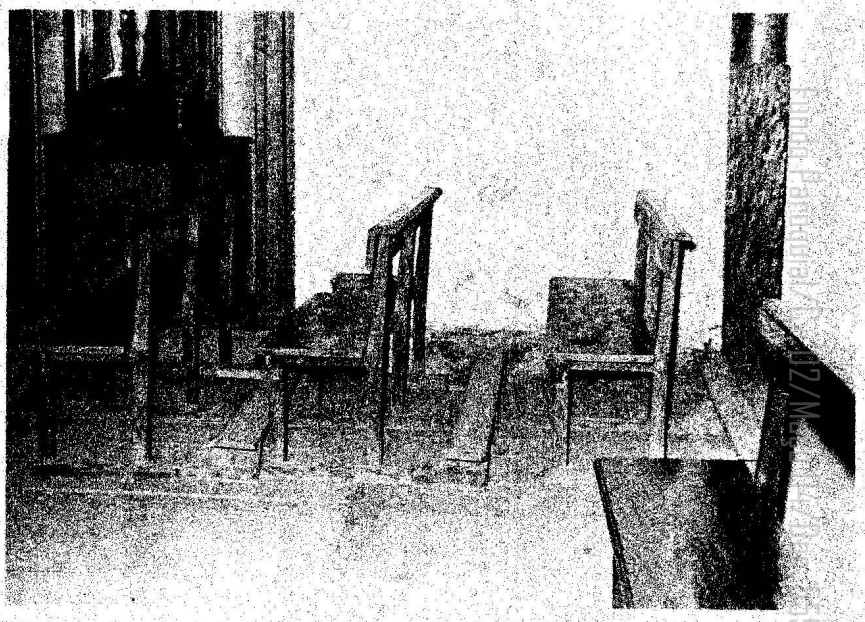
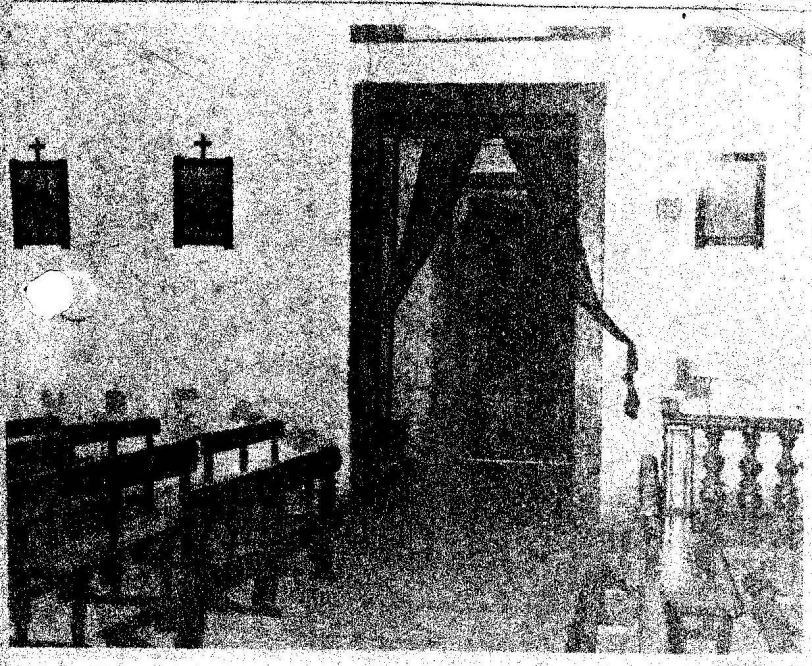
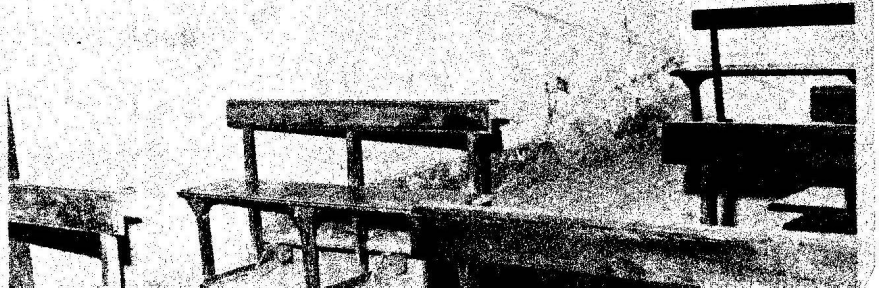
Estas fotos nos apresentam grandes estragos e a péssima situação dos assoalhos; também grandes estragos e sujeira nas paredes e impossibilitando que a igreja mostre todo / seu esplendor natural.

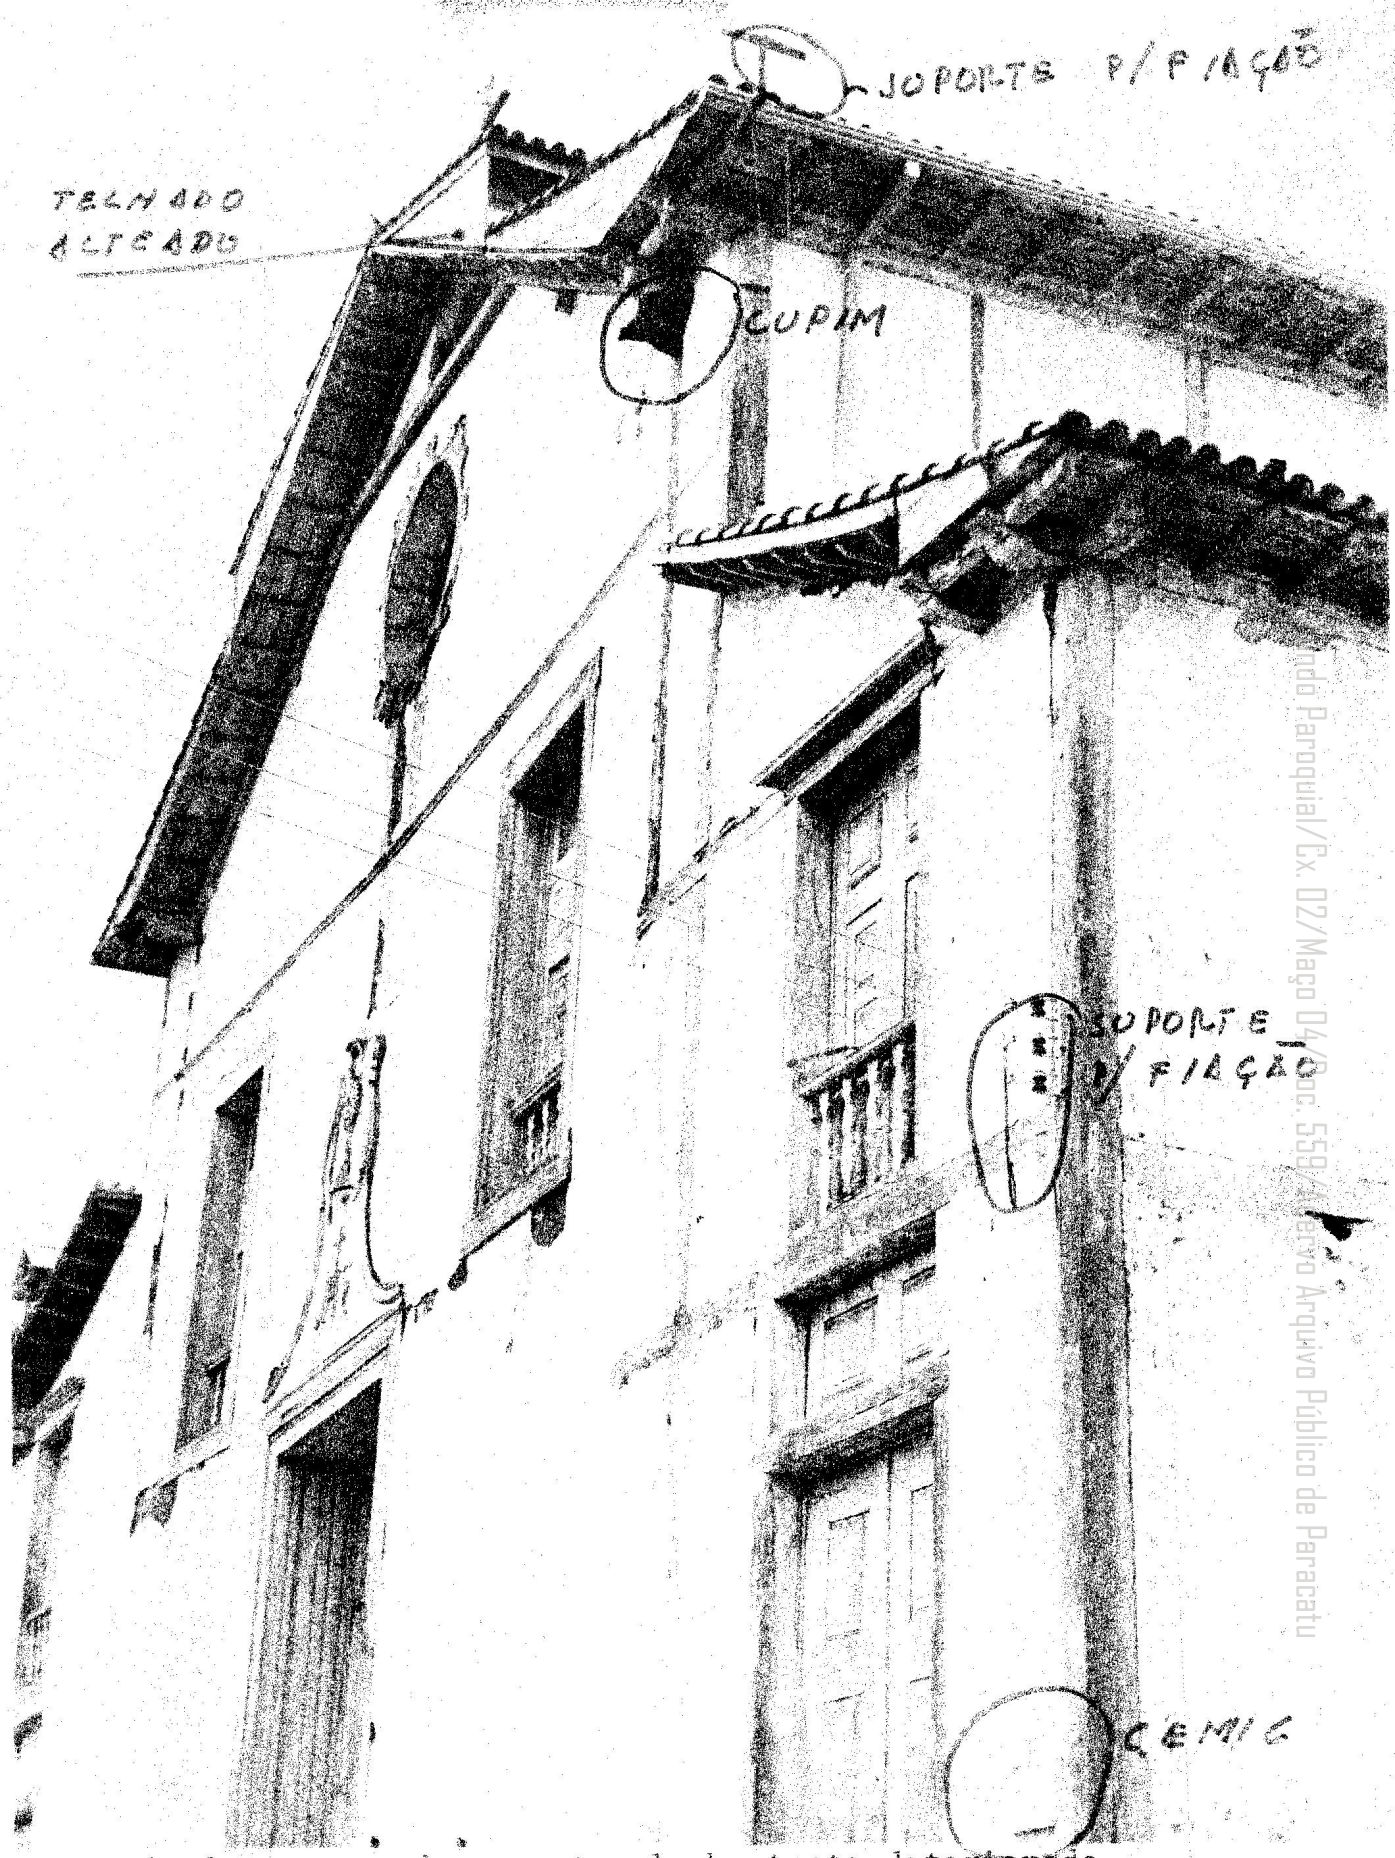
Vista de frente, vendo-se o templo bastante deteriorado.

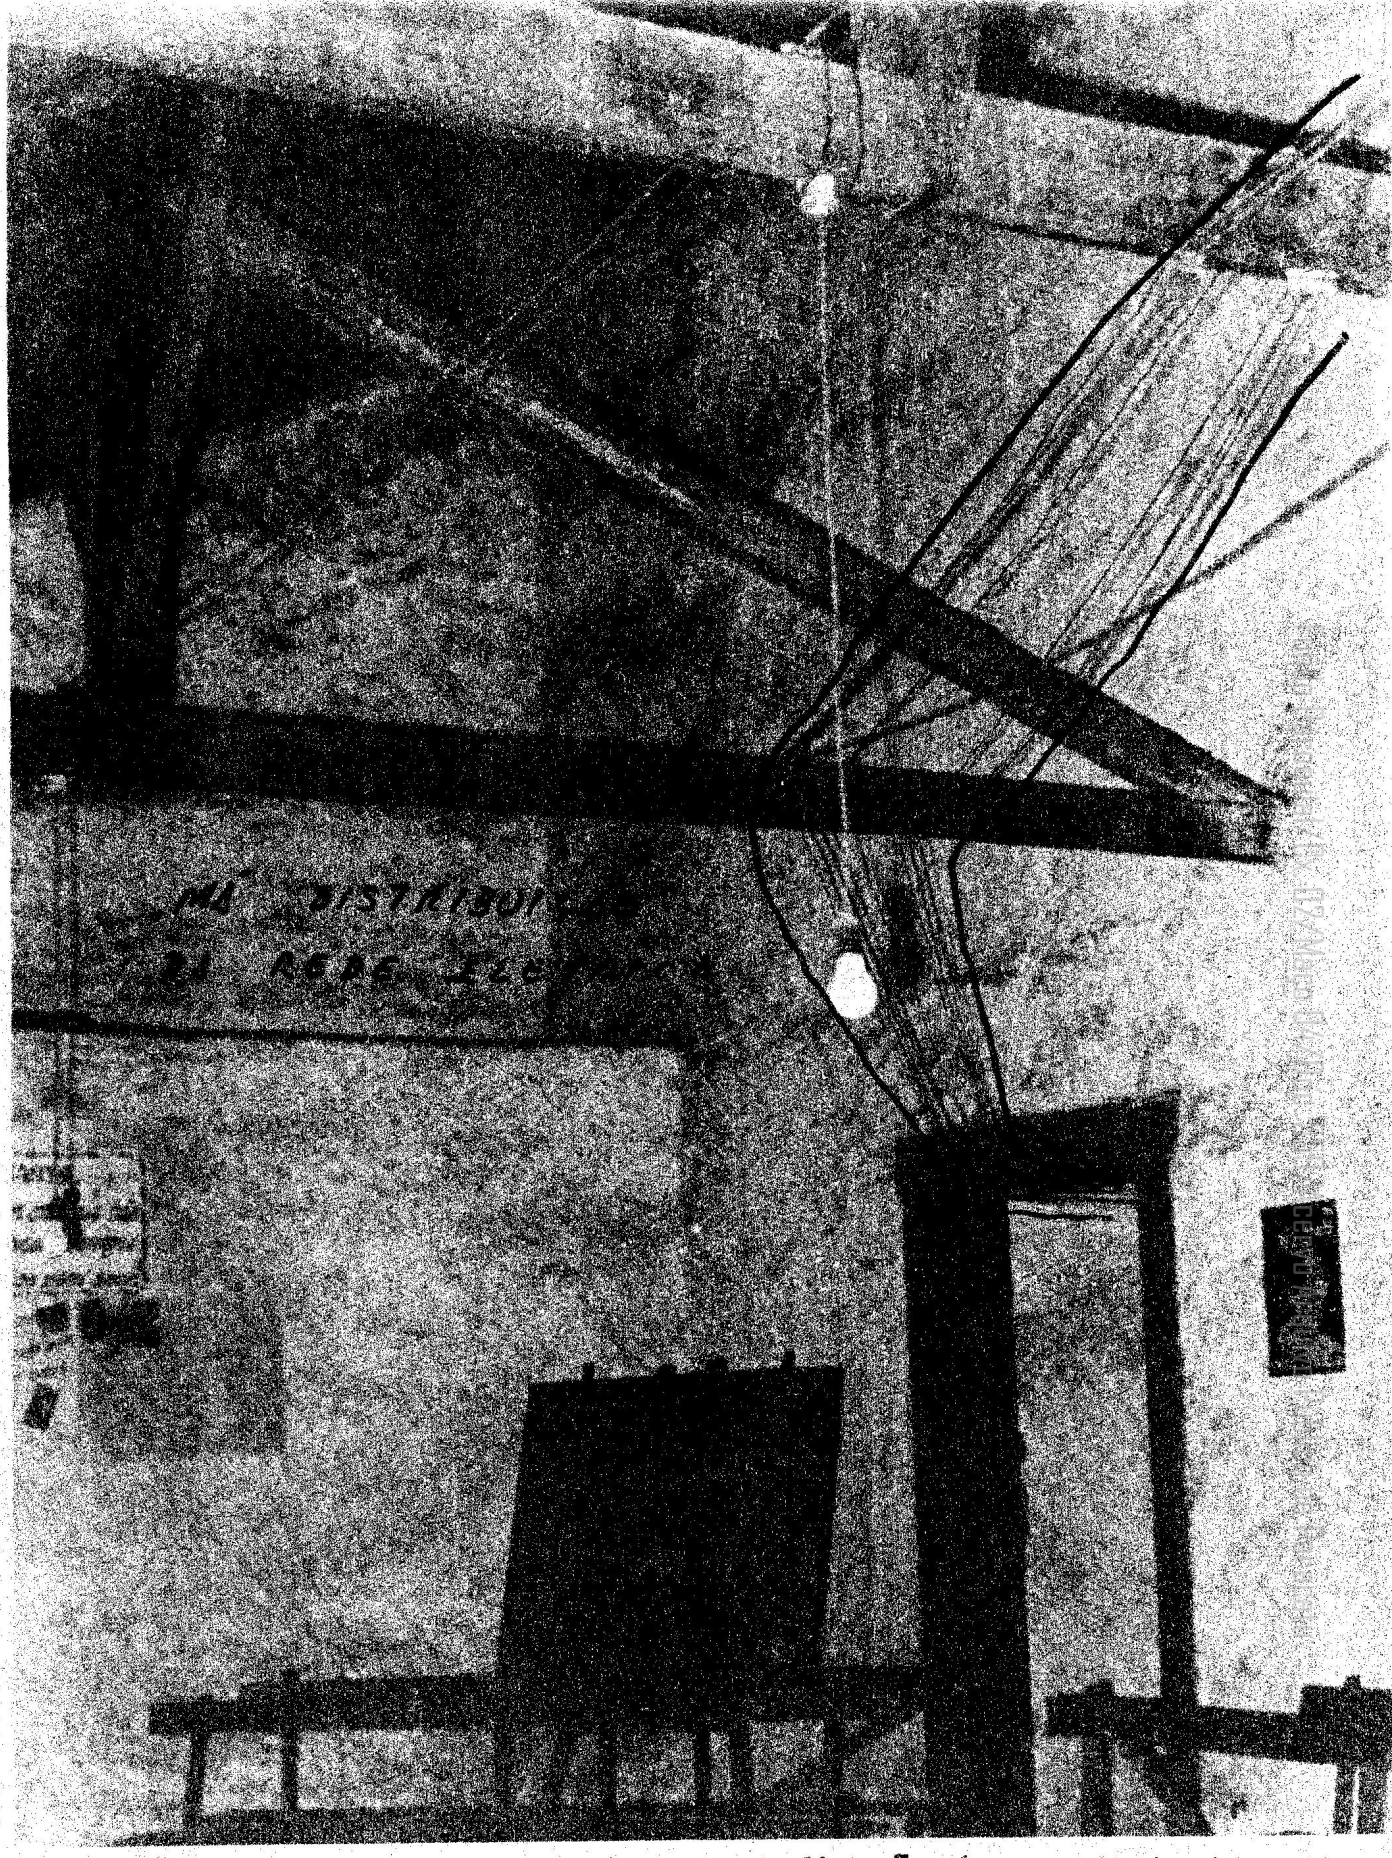
Sala superior, lateral esquerda, com indicação da nova estrutura do telhado e da distribuição da rede elétrica.
